Relazione di servizio in merito alle attività svolte dal personale della ST Arpa Trapani presso l'impianto della Ditta D' Angelo Vincenzo s.r.l. ubicato in C/da Citrolo, nel Comune di Alcamo (N 37°59'35" E12°58'58") autorizzato con D.D.G. n. 192 del 22/02/2017 dal Dipartimento Acqua e Rifiuti della Regione Siciliana, per il trattamento polifunzionale dei rifiuti non pericolosi da raccolta differenziata e indifferenziata.

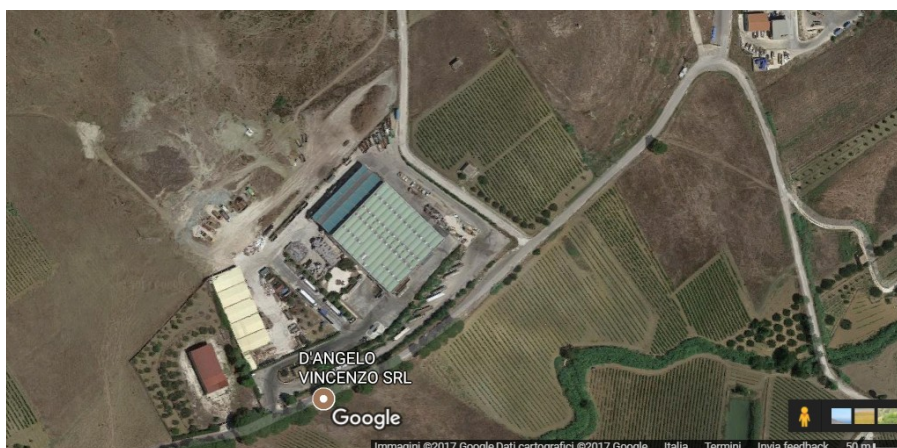
Fig.1 – Particolare del sito.

Giunto sul posto, il personale di cui sopra, ha constatato la presenza di Forze dell'ordine, Carabinieri e Polizia, personale della Protezione civile, personale sanitario con autoambulanza e Vigili del Fuoco i quali erano intenti a domare le fiamme che si erano sviluppate all'interno dell'impianto. Le stesse fiamme interessavano varie parti dell'impianto ed in special modo il capannone adibito allo stoccaggio della plastica, la platea per la raccolta del cartone e la platea per la raccolta del legname.

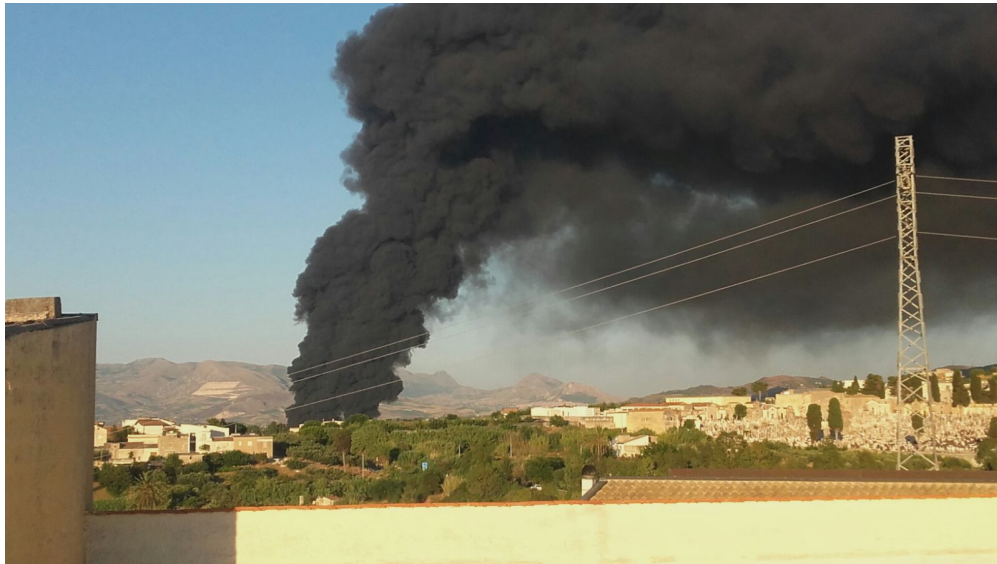
Fig.2 – Un'immagine dell'incendio.

Si è constatato, inoltre, che dall'impianto si innalzava un notevole pennacchio di fumo che, per le condizioni meteorologiche, si sviluppava verticalmente per decine e decine di metri, per poi deviare dall'impianto stesso verso SUD in direzione Monte Bonifato della Città di Alcamo.
