**POA FSC 2014 - linea di azione 2.3.1**

**Rapporto di monitoraggio dello stato di qualità dei corpi idrici fluviali del Distretto Idrografico della Sicilia**

**Anno 2024**

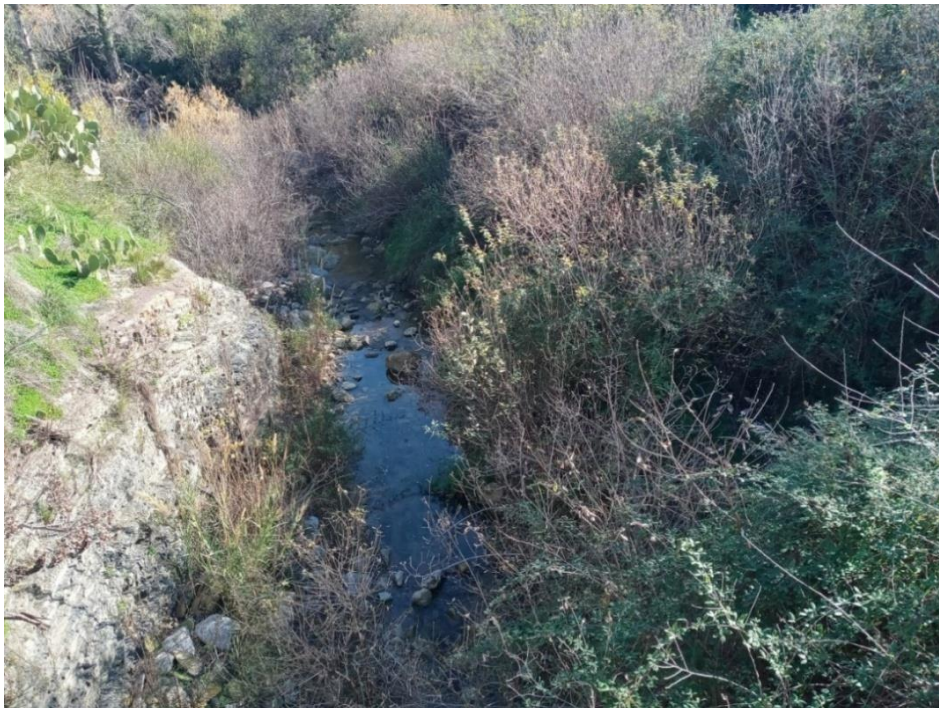
Foto 2. Fiume Eleuterio - valle

La stazione di campionamento, denominata "Eleuterio 01 valle" (IT19RW03701C) è stata individuata in chiusura di corpo idrico, nel sito di coordinate ETRS89 X\_13,403956°- Y\_37,961121° (foto 2). In corrispondenza di questo sito, la struttura del fondo presenta un substrato a prevalenza di roccia e ciottoli. La vegetazione ripariale arboreo-arbustiva è, prevalentemente, presente lungo la riva destra del corso d'acqua, ma la sua estensione è limitata a pochi metri a causa della presenza di una strada e delle proprietà private circostanti. Sul lato sinistro, la vegetazione ripariale è sporadica e priva di valore ecologico significativo. È presente anche una fitta vegetazione erbacea, soprattutto in riva destra.

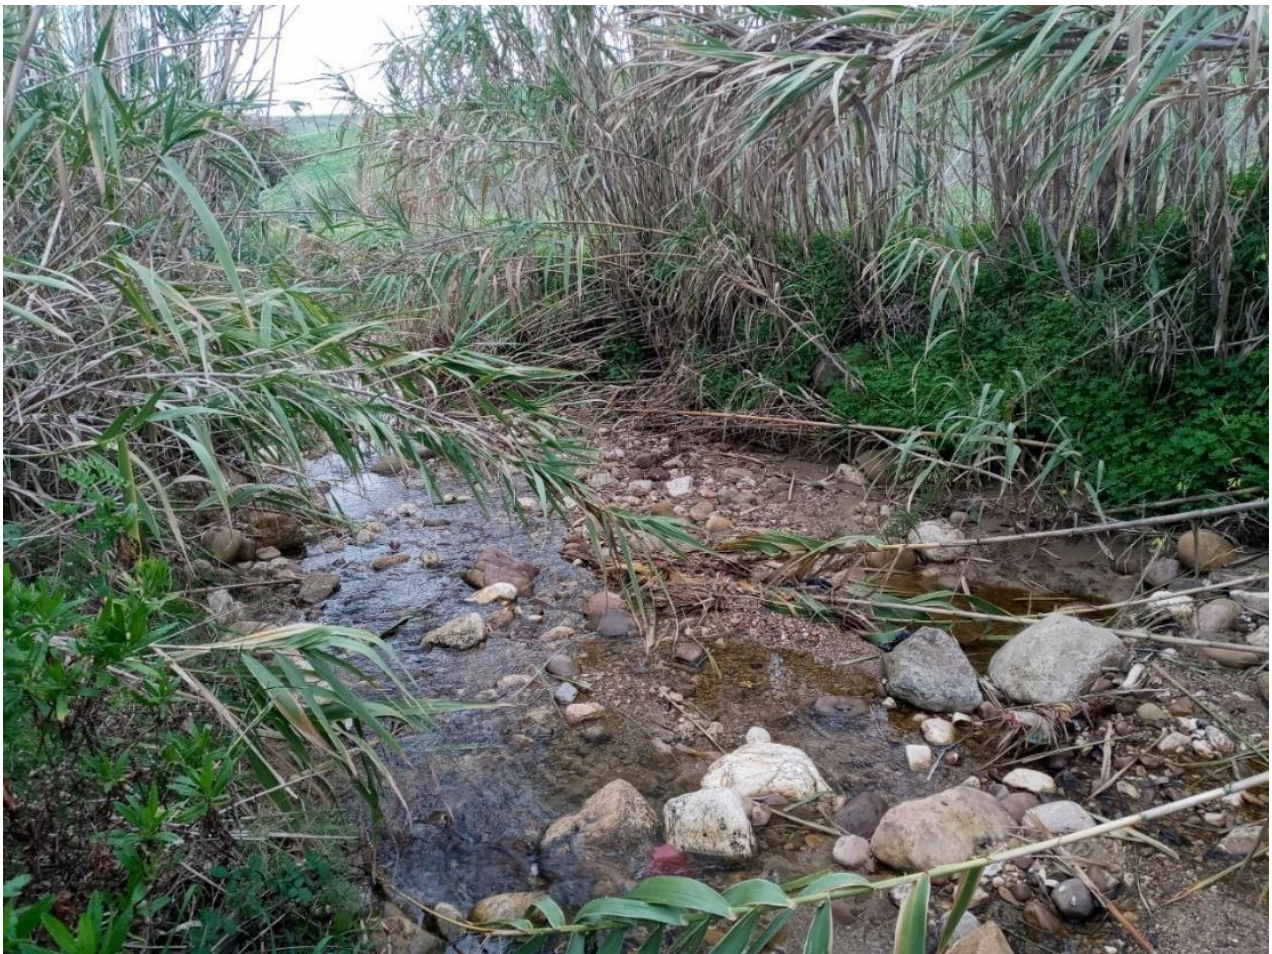
Foto 3. Torrente Finocchio Molinello - Calatubo

La stazione di campionamento, denominata "Torrente Finocchio Calatubo" (foto 3) è localizzata tra terreni agricoli, al sito di coordinate ETRS89 X\_12,982789° - Y\_37,990154°, subito a valle dell'abitato di Alcamo. La presenza di quest'ultimo centro urbano rappresenta una pressione non censita nel precedente PDGDI. Nel tratto analizzato, rappresentativo dell'intero corpo idrico, la struttura del letto del torrente presenta, come substrati prevalenti, ciottoli e ghiaia e, al momento dei rilievi, sono stati rilevati fenomeni erosivi localizzati lungo la riva sinistra. La vegetazione presente lungo le sponde è erbacea, composta prevalentemente da *Arundo donax*. Nel mese di giugno 2024, l'alveo era già completamente asciutto e questa condizione si è protratta fino al mese di novembre. La tabella 14 riporta i campionamenti effettuati nel 2024 per tutti gli elementi di qualità.

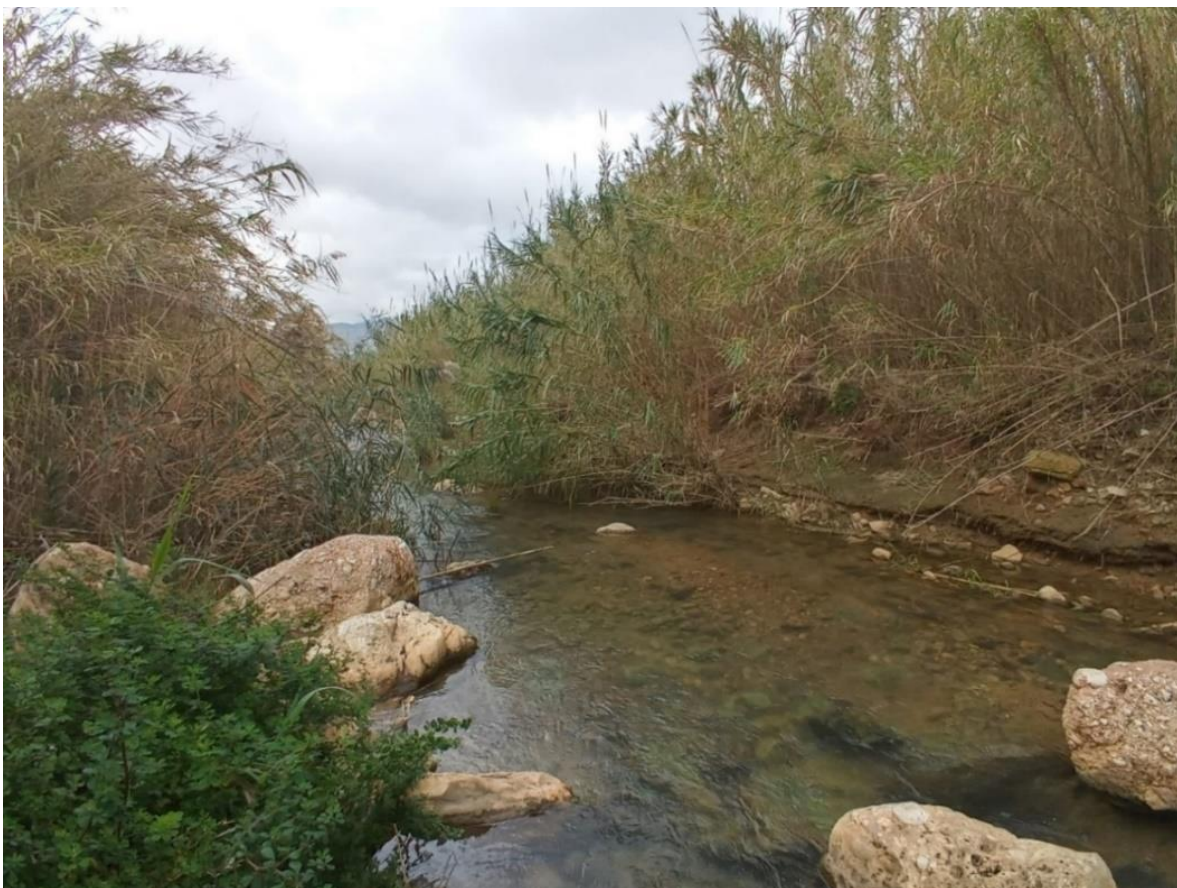
Foto 4. Fiume Caldo

La stazione di campionamento, denominata “Fiume Caldo” (IT19RW04504), è stata individuata nel sito di coordinate ETRS89 X\_12, 893767° - Y\_37, 972687° (foto 4). La struttura del fondo presenta un substrato prevalentemente a ciottoli e massi e, al momento dei rilievi, sono stati rilevati fenomeni erosivi localizzati lungo la riva destra. La vegetazione presente sulle sponde è prevalentemente costituita da canneto (*Arundo donax*). Si segnala che su ambedue le sponde la vegetazione viene frequentemente incendiata per contenerne la crescita.

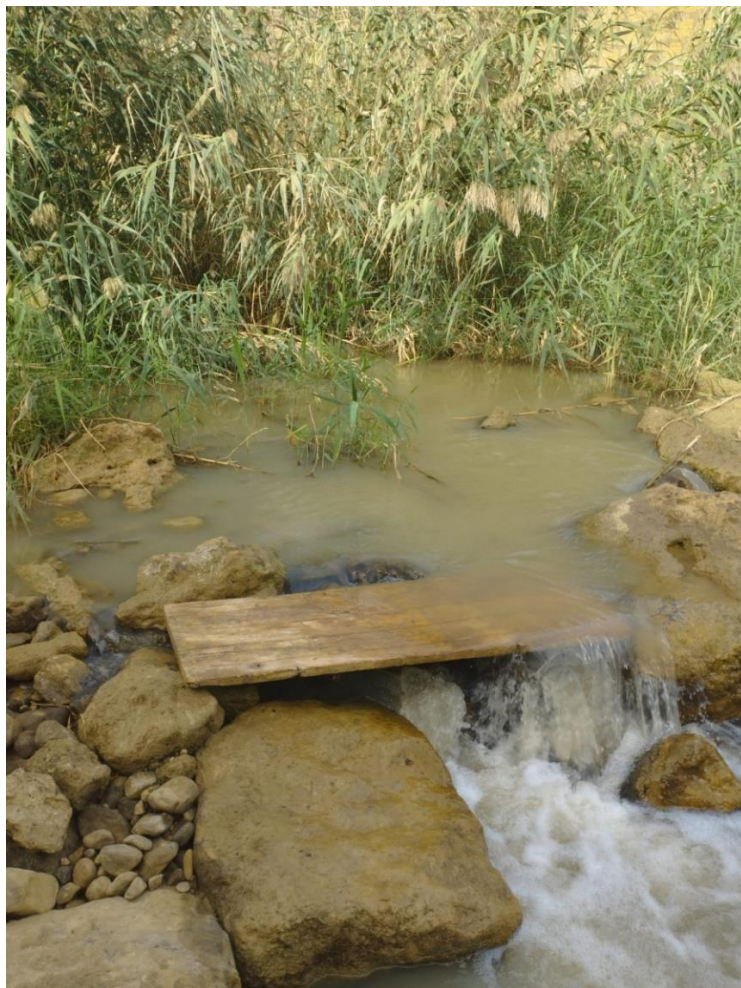
Foto 5. Fiume San Bartolomeo

La stazione di campionamento, denominata “Fiume San Bartolomeo” (IT19RW04505) è stata individuata, in chiusura di corpo idrico, nel sito di coordinate ETRS89 X 12,903774° - Y 38,005792°. In corrispondenza di questo sito, la profondità dell’acqua e l’elevata torbidità rendono poco agevole l’accesso all’alveo fluviale per un tratto maggiore di 50 metri. Sulle rive è presente un’esigua fascia di vegetazione erbacea, costituita prevalentemente da canneto (*Arundo donax*), più ampia a sinistra (foto 5).

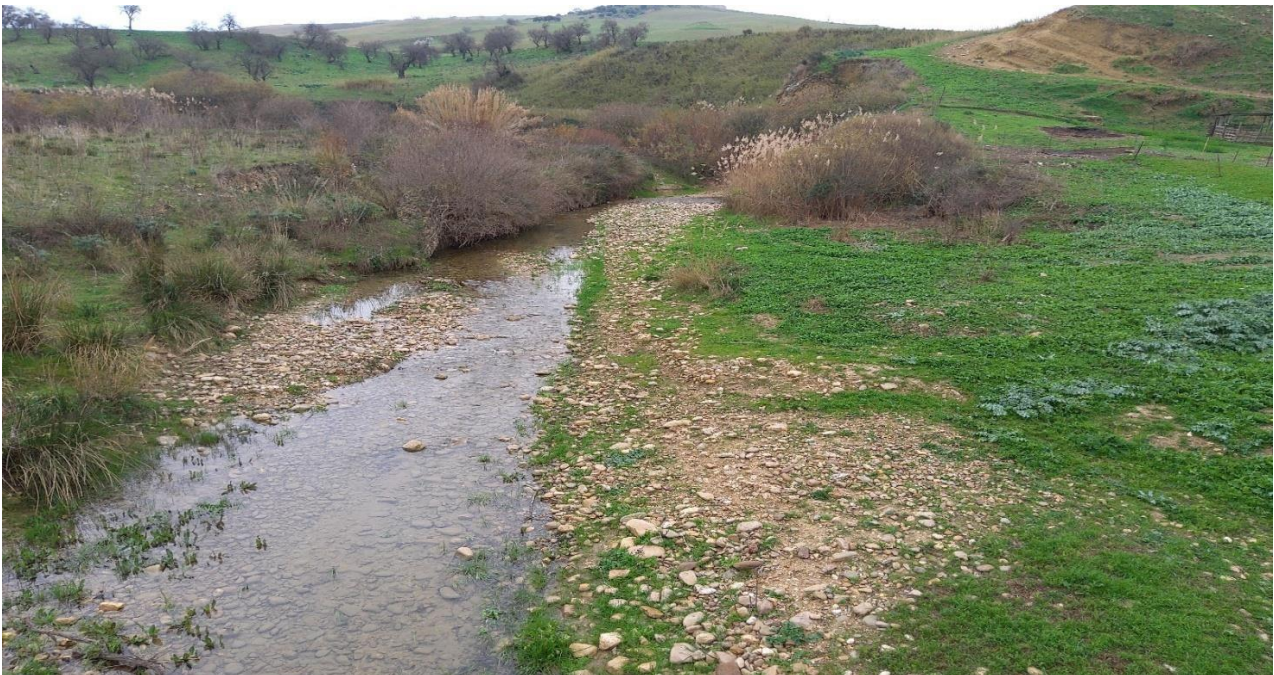
Foto 6. Torrente Batticano

La stazione di monitoraggio è stata individuata al sito di coordinate ETRS89 X\_13,209589° - Y\_37,814721°. La vegetazione presente sulle rive, prevalentemente erbacea e arbustiva, è molto discontinua, come evidenziato in foto 6.

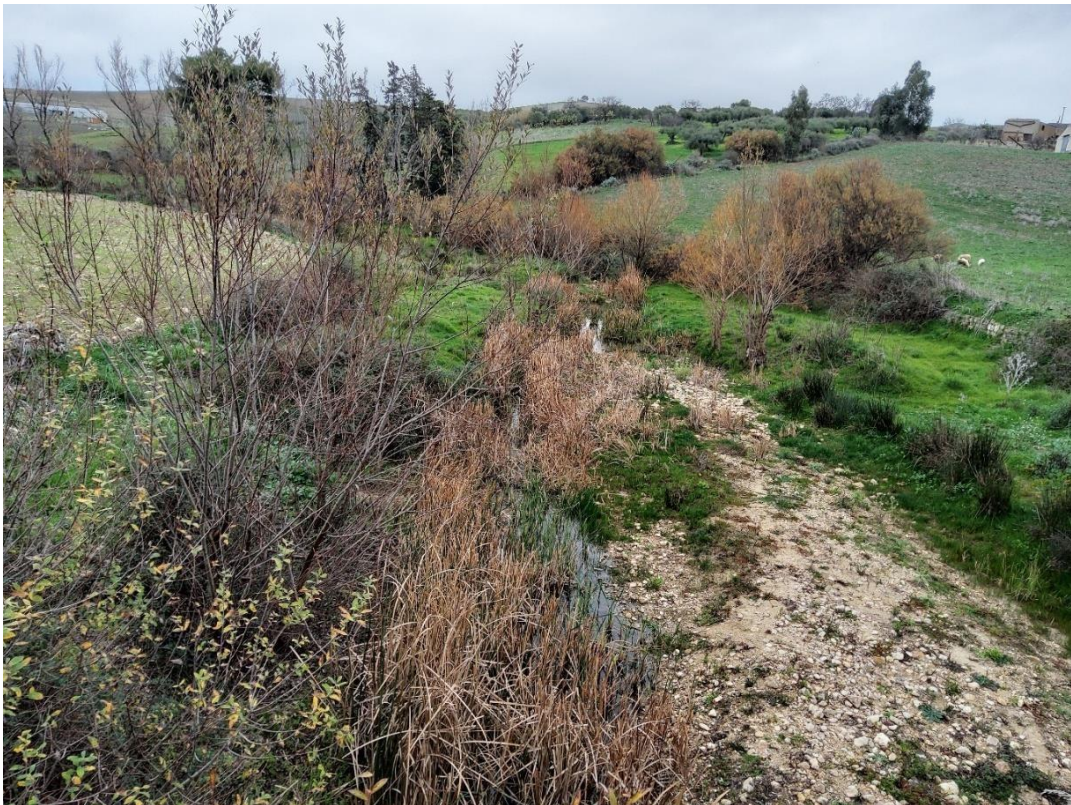
Foto 7. Torrente Realbate

Nel greto e nel corridoio fluviale della stazione di monitoraggio, individuata al sito di coordinate ETRS89 X\_13,206276° - Y\_37,765134° (foto 7), è presente una vegetazione arboreo-arbustiva molto discontinua. Nonostante sia tipizzato come temporaneo (20IN7N), il torrente, in corrispondenza del sito di monitoraggio, non è mai andato in asciutta.

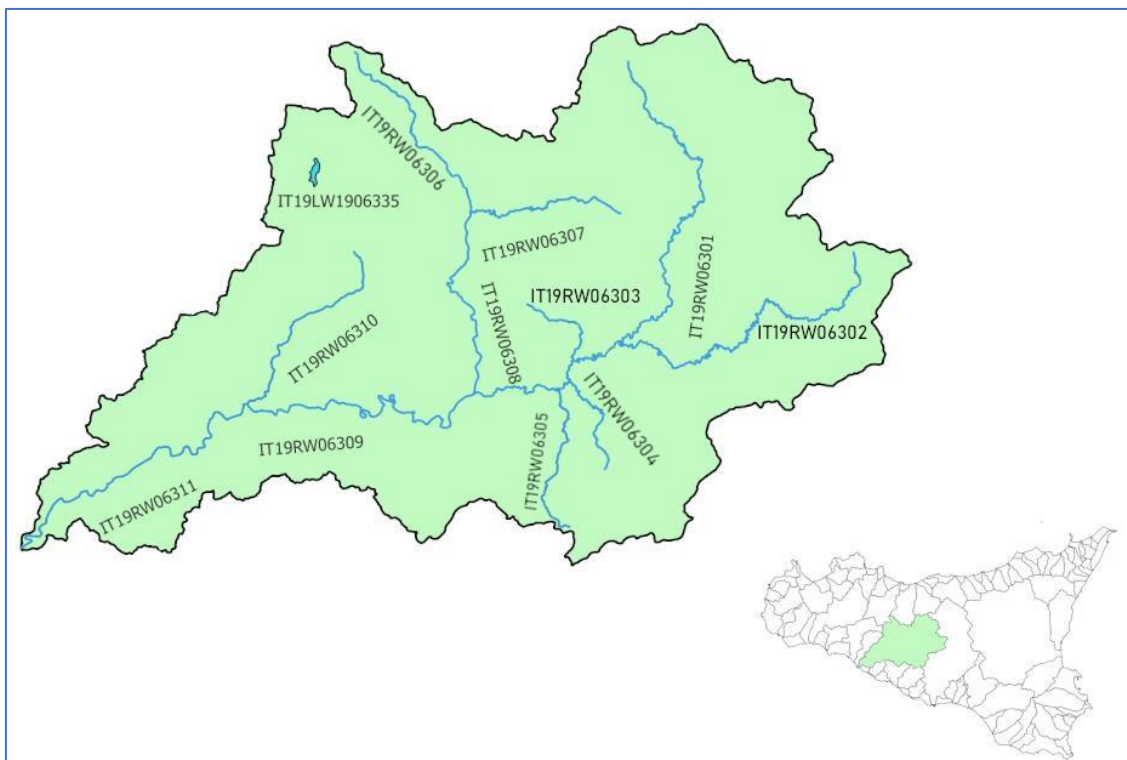
Figura 10 - Corpi idrici del Bacino del Platani

Il bacino del Fiume Platani, con i suoi 1780 Km<sup>2</sup> circa di superficie, rappresenta il terzo bacino siciliano per estensione. Comprende dodici corpi idrici significativi, ai sensi del decreto 131/2008 (tabella 35), undici dei quali, scorrendo in territori con affioramenti evaporitici, sono a vari livelli interessati dal fenomeno della mineralizzazione delle acque e, pertanto, inseriti nella rete dei “fiumi salati”. Nel 2024 è stato monitorato il Vallone Morello, unico corpo idrico che non rientra nella categoria dei fiumi salati.

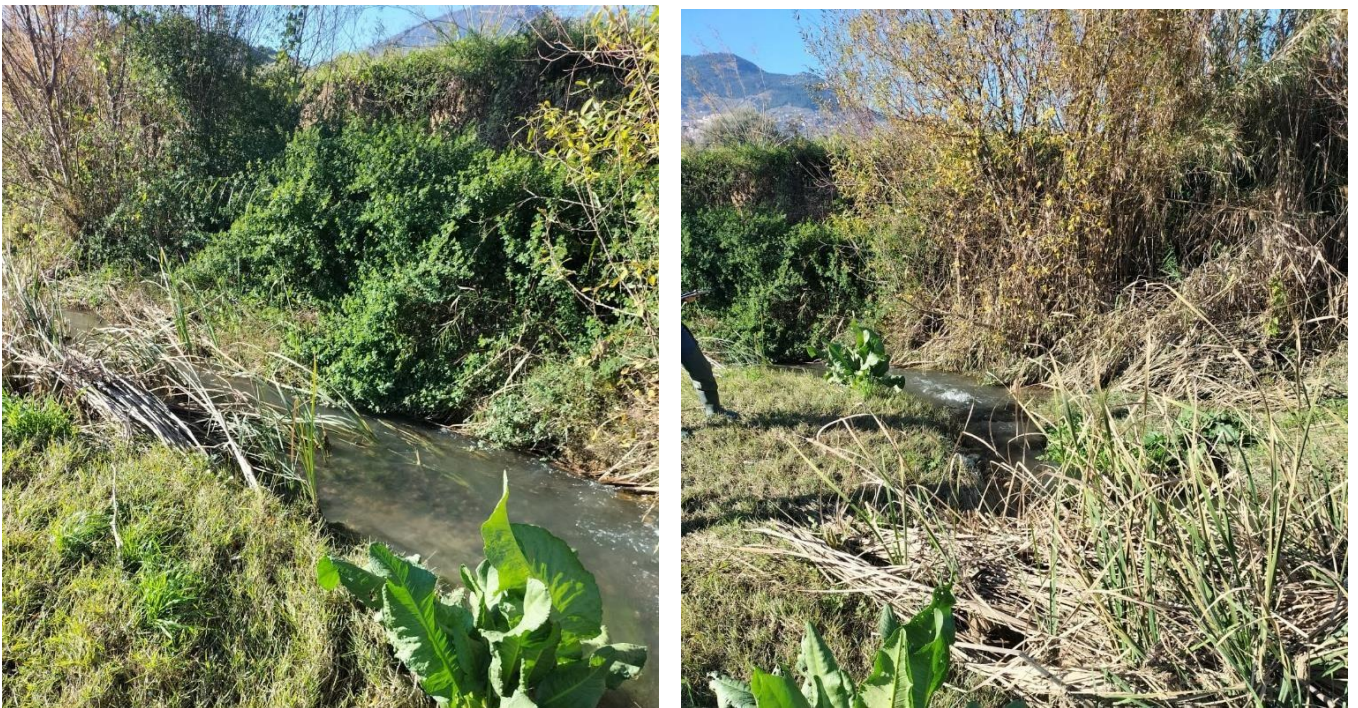
Foto 8. Fiume Platani - Vallone Morello

La stazione di monitoraggio “Fiume Platani (V.Morello)” (foto 8), individuata al sito di coordinate ETRS89 X\_13,683502° - Y\_37,651894°, presenta sulle sponde una fitta vegetazione erbacea con presenza discontinua di canneti, *Typha* e infrequenti salici sulla riva destra, mentre la vegetazione, erbacea e arbustiva, è soltanto sporadica in riva sinistra. Ambedue le sponde sono, pertanto, prive di una fascia di vegetazione riparia strutturata e funzionale. La continuità del flusso, riscontrata in corrispondenza del sito di monitoraggio durante tutto l'anno, con l'unica eccezione del mese di luglio avvalorava l'ipotesi che si tratti in realtà di un corso d'acqua perenne e, per tale ragione, in aggiunta ai campionamenti primaverili ed estivi, è stato effettuato anche un campionamento autunnale come previsto per i corpi idrici perenni. Tuttavia, per identificare la corretta tipologia del corpo idrico sarà comunque necessario verificare il regime idrologico per tutta la sua lunghezza ed effettuare ulteriori approfondimenti sulla base della portata naturale.

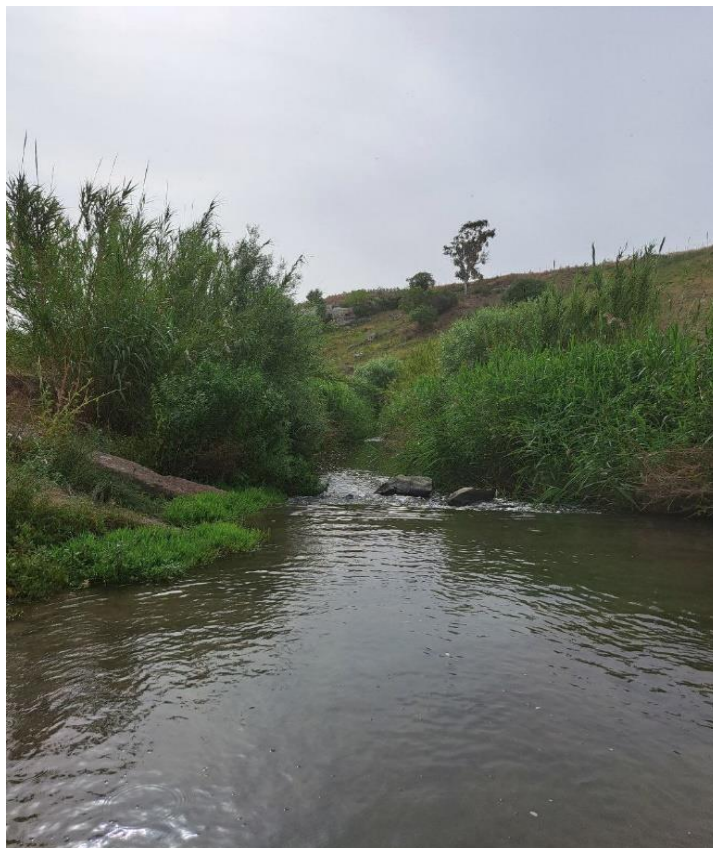
Foto 95. Fiume San Leonardo

La stazione di campionamento, denominata "San Leonardo" (foto 9), è localizzata nel sito di coordinate ETRS89 X\_14,994680° - Y\_37,315600°, circa 2 km a valle dell'immissione del torrente Sant'Andrea e dello scarico proveniente dal depuratore di Lentini. Il territorio circostante è fortemente antropizzato per la presenza dell'abitato di Lentini e di aree adibite al pascolo e all'agricoltura (agrumeti) nelle aree adiacenti all'alveo fluviale. La fascia vegetazionale, rappresentata quasi esclusivamente da canneto (*Arundo donax* e *Phragmites* sp.), radi e isolati arbusti (rovi) e vegetazione erbacea, è stata totalmente rimossa nel mese di novembre.

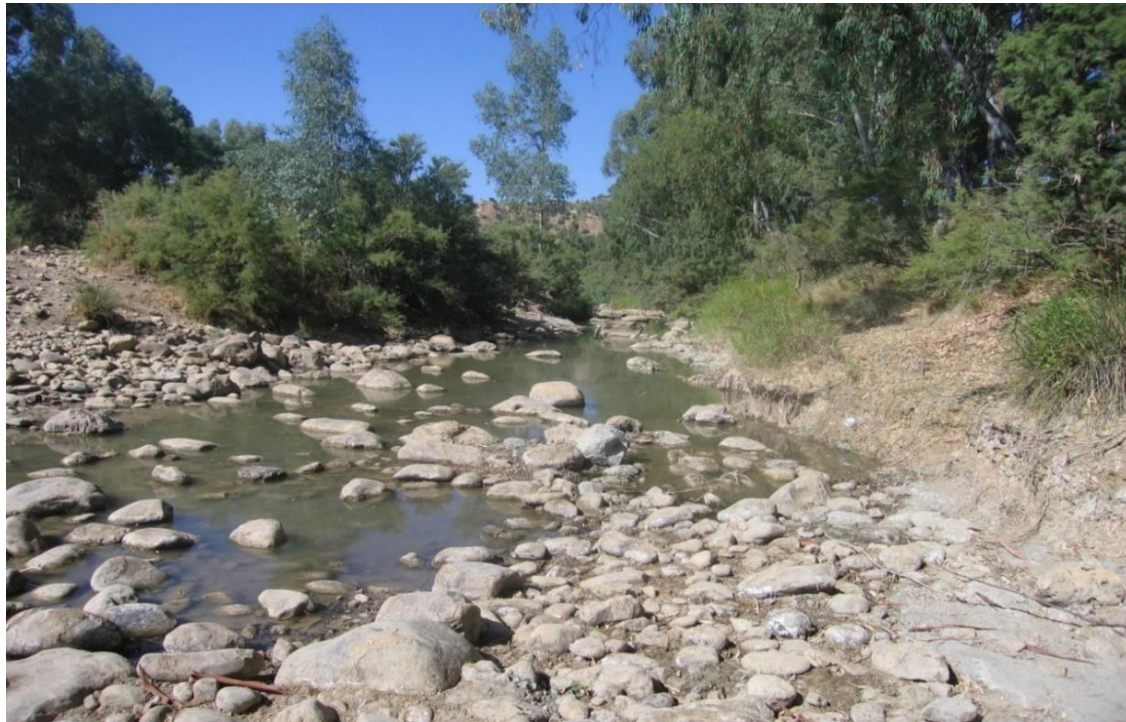
Foto 6. Fiume Salso-Sperlinga

La stazione di campionamento, denominata “F. Sperlinga” (foto 10), è stata individuata in corrispondenza del sito di coordinate ETRS89 X\_14,532265° - Y\_37,674175°, in territorio di Gagliano Castelferrato (EN). La stazione di monitoraggio è situata circa 500 metri a monte rispetto a quella monitorata nel 2010, non più accessibile. La stretta fascia di vegetazione riparia è prevalentemente arbustiva a tamerici e, esternamente, sono presenti eucalipti introdotti in epoche passate. È stata, inoltre, riscontrata la presenza di tracce del pascolo di ovini e bovini.

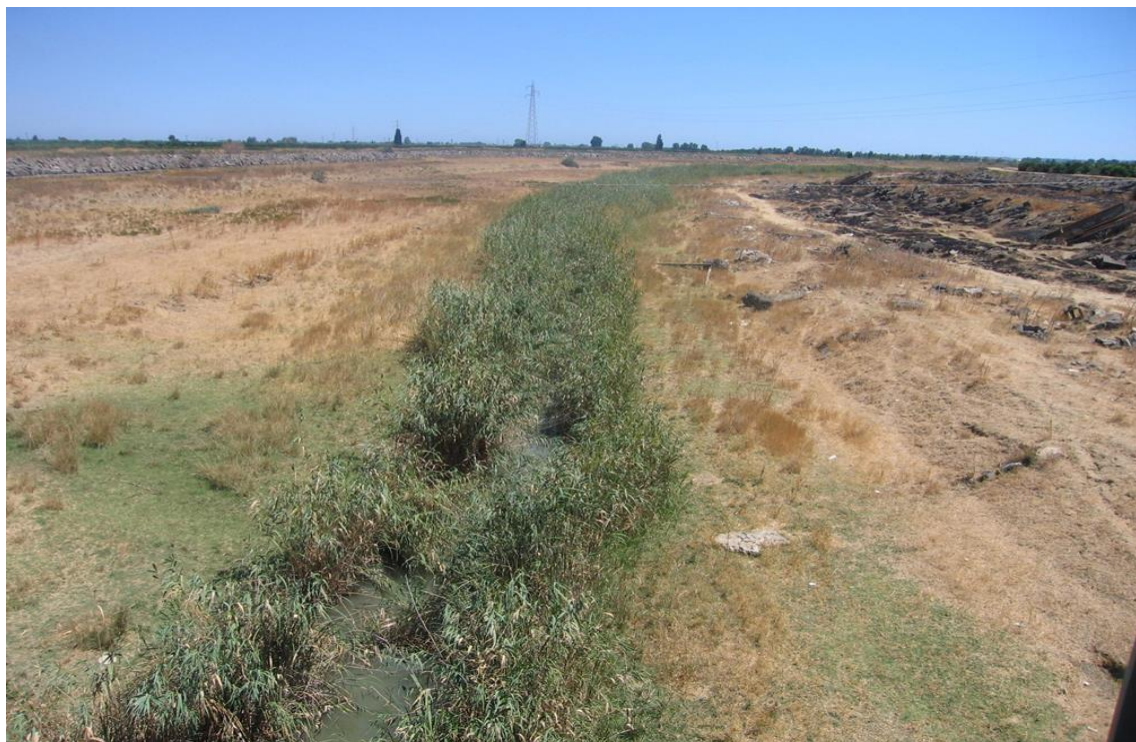
Foto 7. Fiume Dittaino

La stazione di campionamento, denominata “104-ponte S.P. 70 II” (coordinate ETRS89 X\_14,963144° - Y\_37,419720°), è situata in un tratto fluviale che ha subito notevoli alterazioni morfologiche, rettificazioni, creazione di argini in terra che delimitano un’ampia area golenale ed eliminazione della vegetazione ripariale originaria (foto 11). Il fiume scorre in un solco profondo, dell’ampiezza di pochi metri, scavato tra i substrati argillosi, che determinano l’instabilità delle rive e rendono difficoltoso l’accesso all’alveo. La presenza, sulle rive, di un fitto canneto (*Arundo donax*), complica ulteriormente le attività di monitoraggio e, in particolar modo, il campionamento dei macroinvertebrati bentonici.

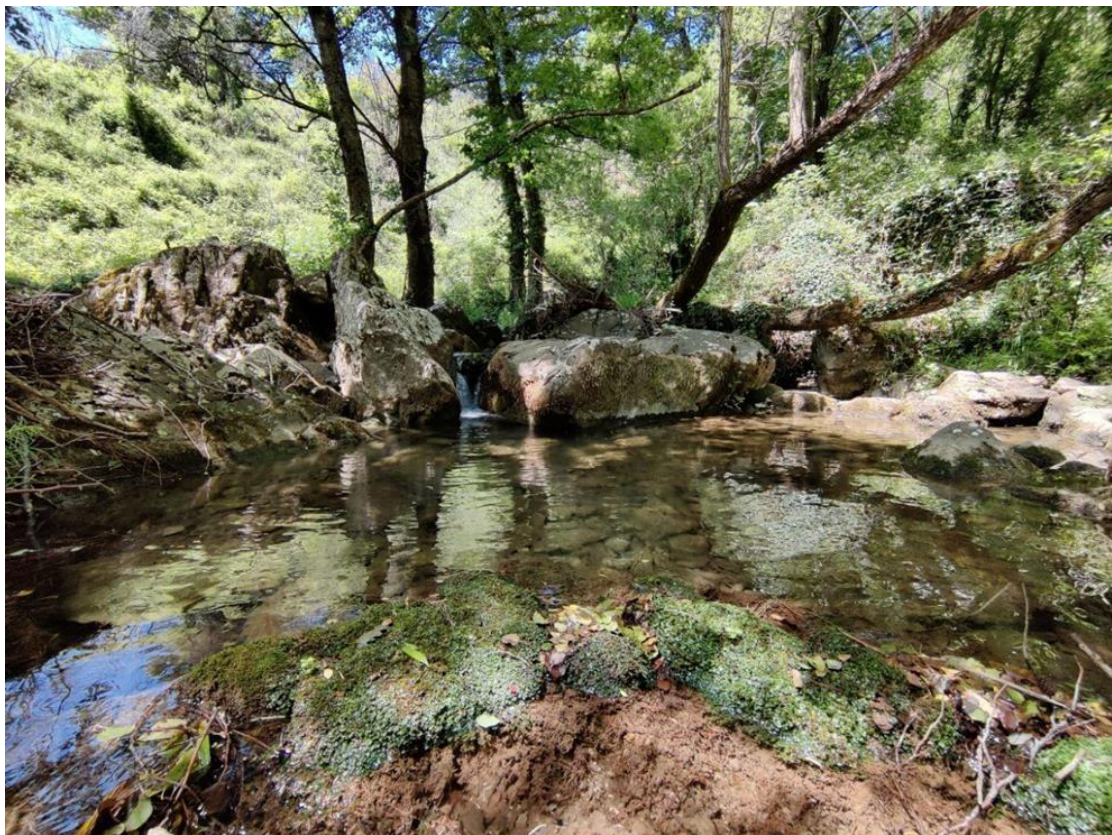
Foto 12. Torrente favoscuro - Villanu

La stazione di campionamento “Villanu” (foto 12) è situata nel Parco dei Nebrodi, in un’area prevalentemente boscosa, a monte di una serie di briglie in calcestruzzo. La vegetazione riparia è tipicamente arborea-arbustiva, ampia e continua, prevalentemente a salici e con ontani e pioppi. Più a valle, subito prima dell’immissione nell’Alcantara, le briglie diventano più frequenti, comportando la perdita di ampi tratti di vegetazione tipicamente riparia e alterandone la composizione (anche in termini di biodiversità), l’ampiezza e, conseguentemente, la funzionalità. Nelle aree in cui la vegetazione riparia è più rada, sono presenti rovi e *Hypericum sp.*. È stata, inoltre, riscontrata la presenza di evidenti tracce del pascolo di bovini.

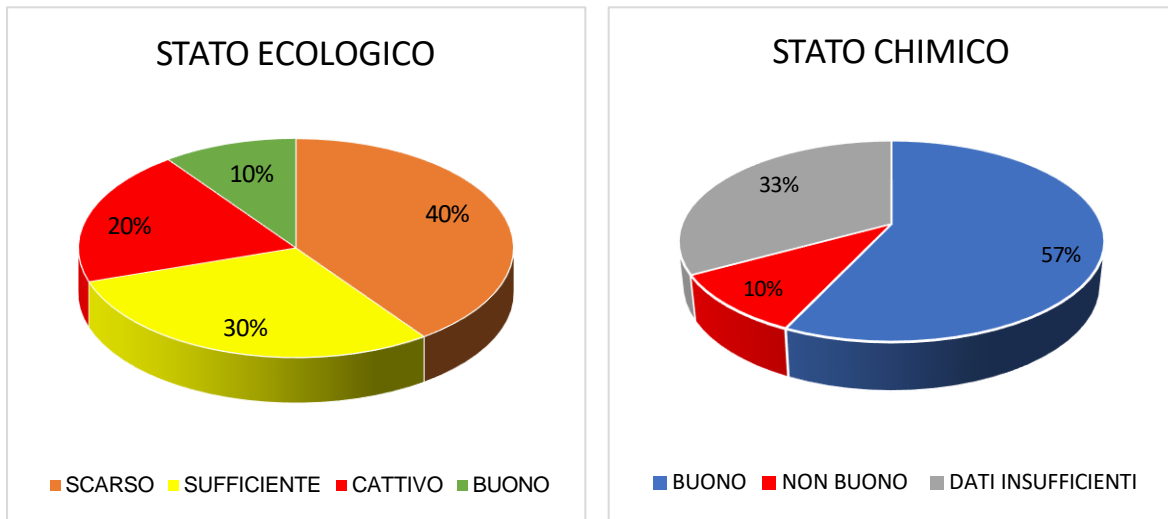
I due grafici sotto riportati si riferiscono ai corpi idrici per i quali è stato possibile effettuare una valutazione dello Stato Ecologico e dello Stato Chimico.

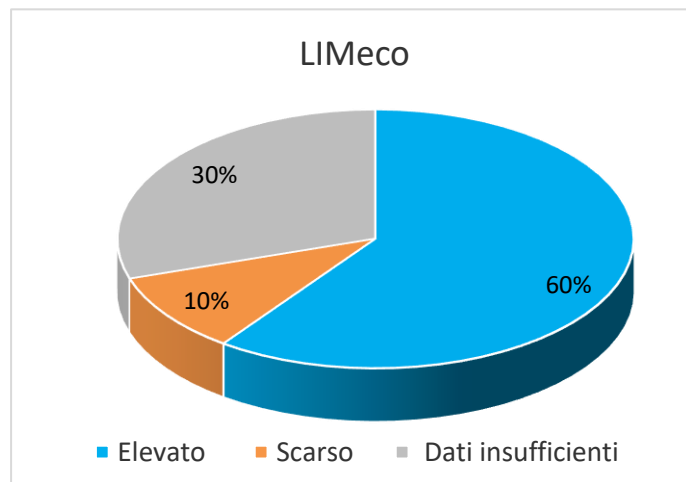
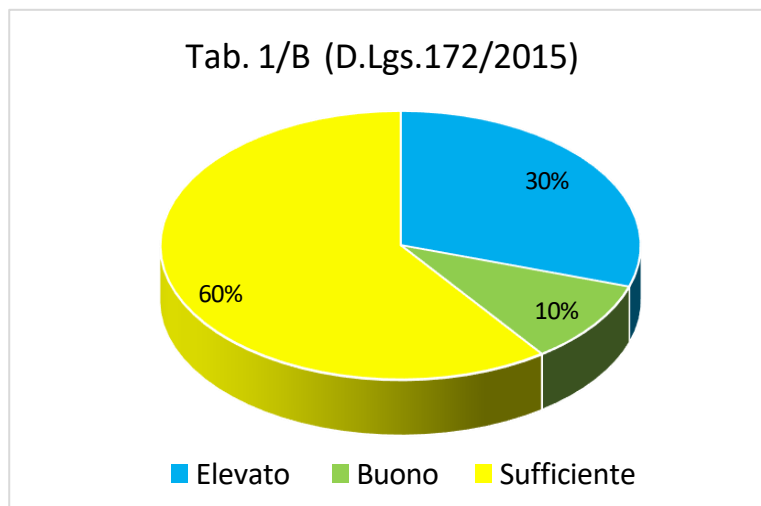
I due grafici sottostanti si riferiscono ai risultati delle analisi chimico-fisiche (LIMeco e Tab. 1/B) relative ai corpi idrici per i quali non sono stati raccolti i dati necessari ad effettuare una valutazione completa. Tuttavia, per sei di questi corpi idrici, per i quali non sono stati effettuati tutti i campionamenti a causa dell’inizio tardivo delle attività, il monitoraggio è stato riprogrammato per il 2025.
