Rapporto di monitoraggio dello stato di qualità dei corpi idrici fluviali del Distretto Idrografico della Sicilia

Sessennio 2014-2019

Dipartimento Stato dell'ambiente ed ecosistemi
UOC S1 - Acque interne, suolo e biodiversità

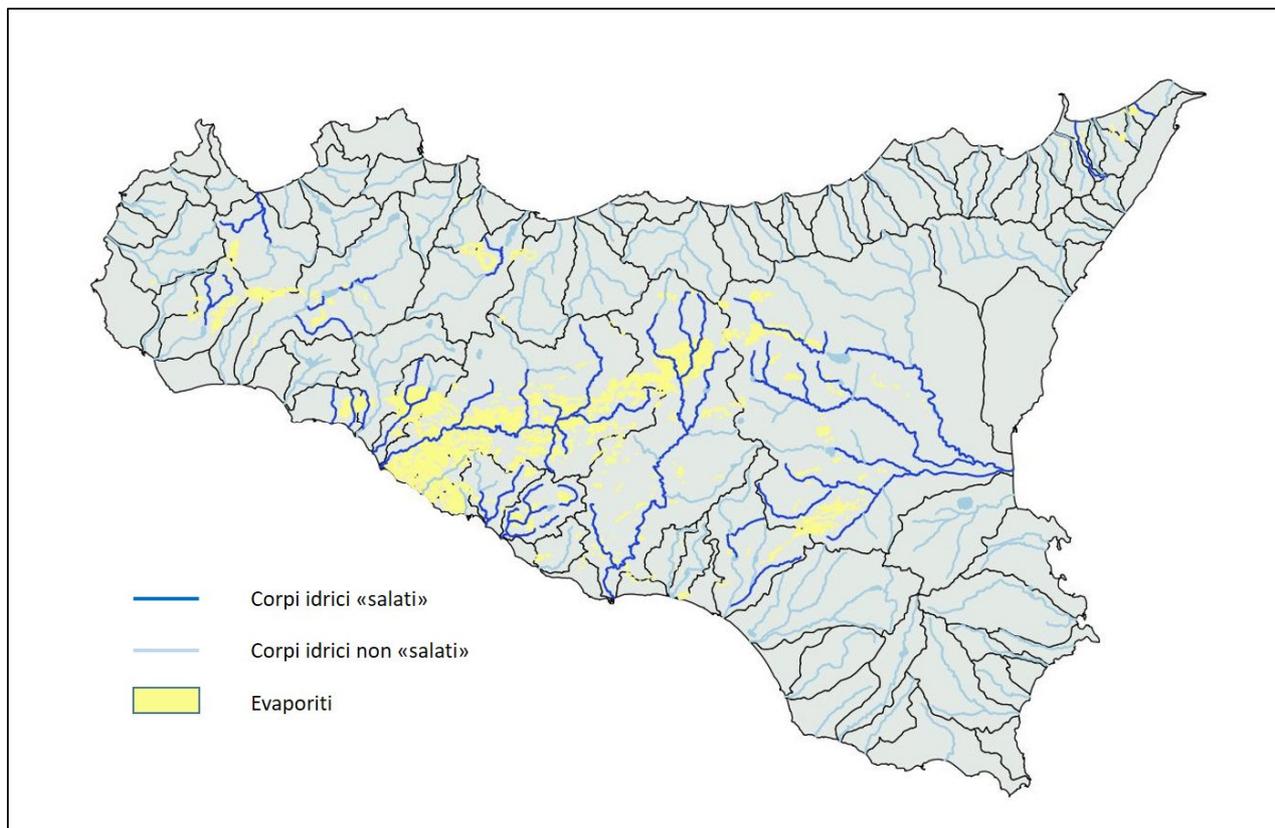
Figura 1: Corpi idrici interessati dal fenomeno della mineralizzazione delle acque

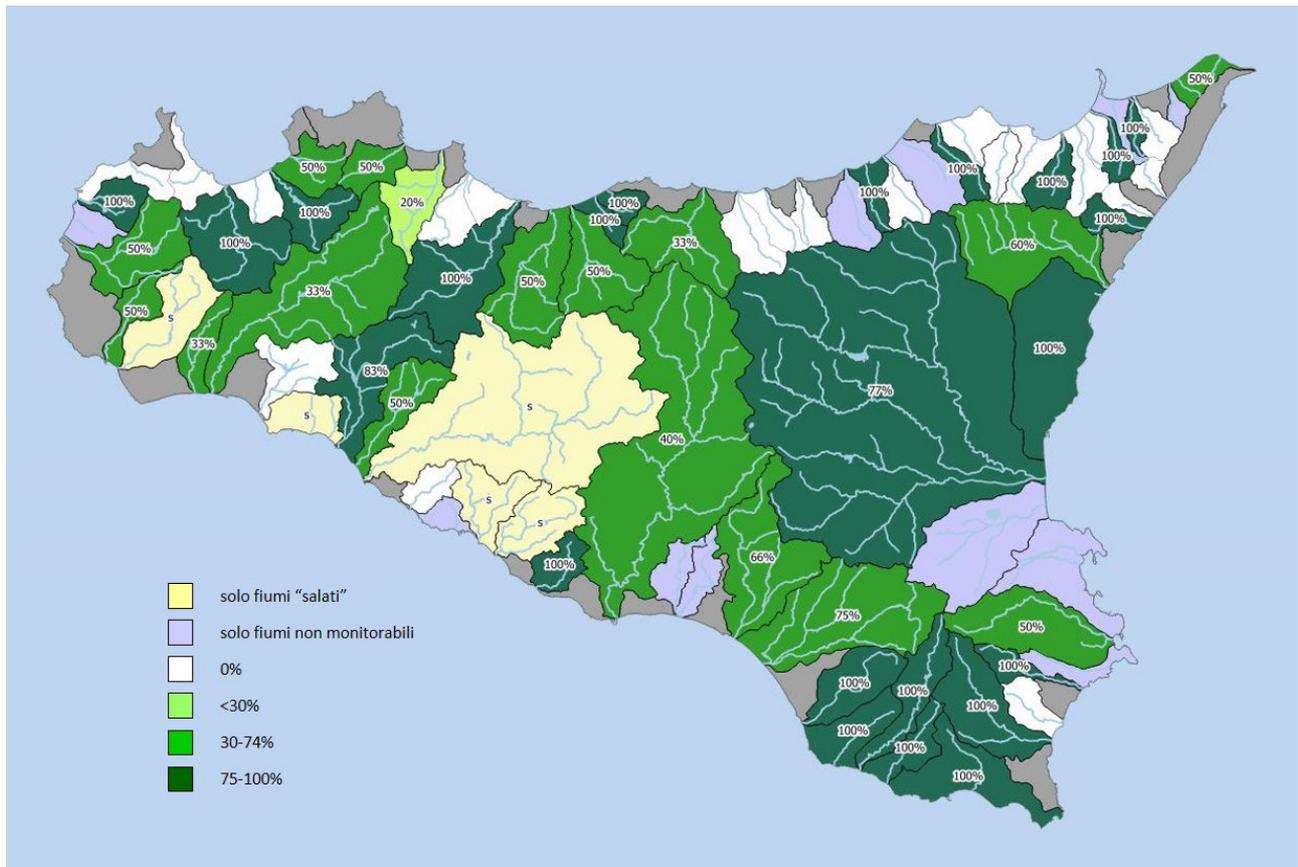
Figura 2: copertura territoriale monitoraggio fiumi 2014-2019.

Nella **Errore**. L'origine riferimento non è stata trovata. è mostrata la copertura territoriale del monitoraggio del periodo 2014-2019, calcolata come percentuale di c.i. monitorati in ciascun bacino idrografico su quelli monitorabili, al netto dei fiumi "salati". Sono indicati i bacini comprendenti esclusivamente fiumi "salati" (in giallo) e quelli con solo c.i. non monitorabili (in viola). La colorazione, dal bianco (0%) al verde intenso (75-100%) mostra la percentuale di completamento del monitoraggio. Dalla colorazione dei bacini risulta evidente come, soprattutto in alcune aree geografiche, la carenza di risorse umane dedicate comporti ad oggi un quadro di conoscenze ancora incompleto. Ciò rende l'impossibile rispondere alle richieste normative nazionali ed europee, evidenziate, tra l'altro, dal EU-PILOT 9722/20/ENVI trasmesso recentemente alla Regione Siciliana, ad esempio per quel che riguarda la valutazione dei trend. Le lacune di conoscenza riguardano, in particolare, i corpi idrici appartenenti ai piccoli bacini del settore tirrenico e della parte sudoccidentale, per i quali vanno verificate le condizioni di monitorabilità, e dei bacini occupati interamente o parzialmente da affioramenti evaporitici.

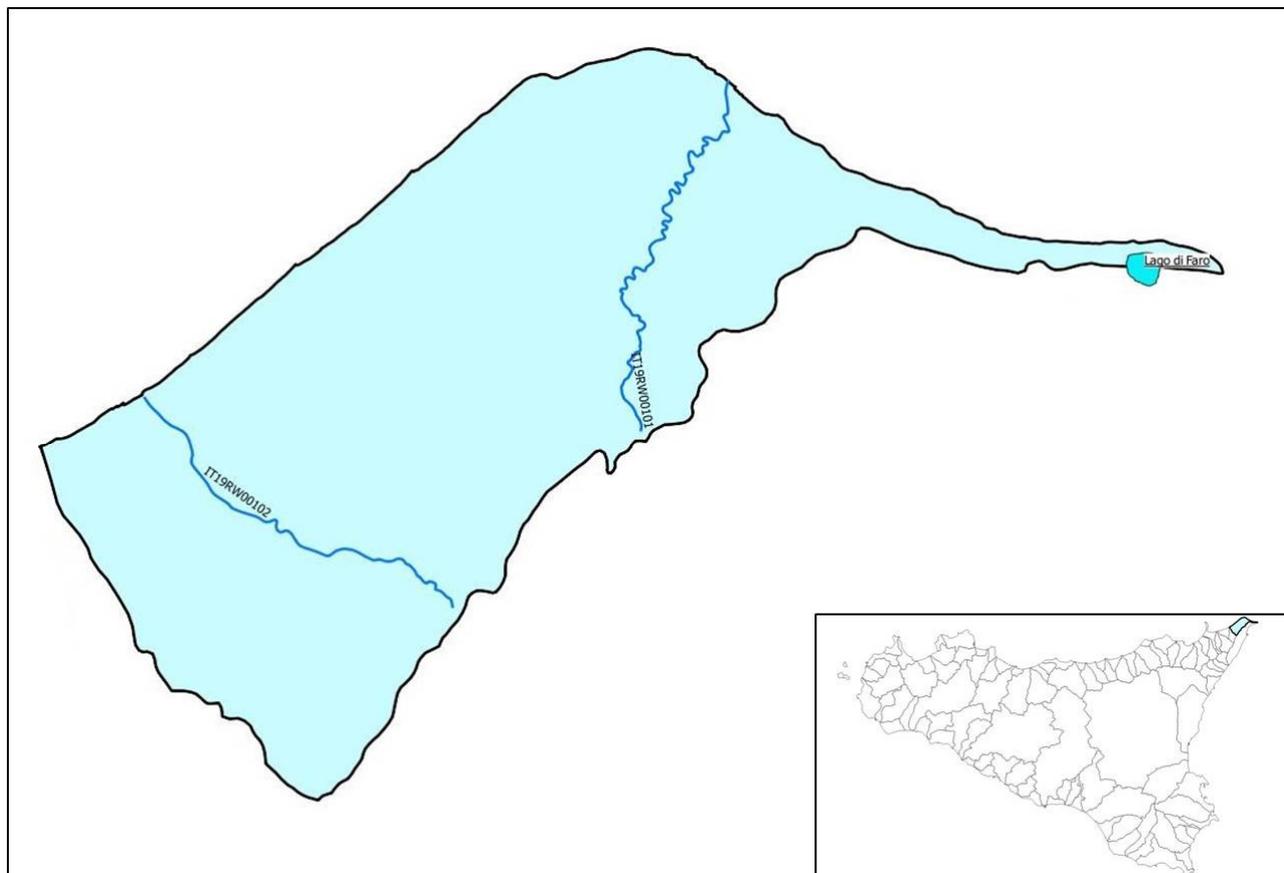
Figura 3: Corpi idrici del Bacino fra Capo Peloro e Saponara

Il bacino comprende due corsi d'acqua significativi ai sensi del decreto 131/2008, uno dei quali, Fiumara Gallo, è interessato dal fenomeno di mineralizzazione delle acque, pertanto escluso attualmente dalla rete di monitoraggio, in attesa della definizione delle idonee metriche e dei valori di riferimento; l'altro, fiumara dei Corsari, è stato monitorato nel 2017 e per completare le attività, incomplete a causa della precoce e persistente fase di asciutta, anche nel 2018.

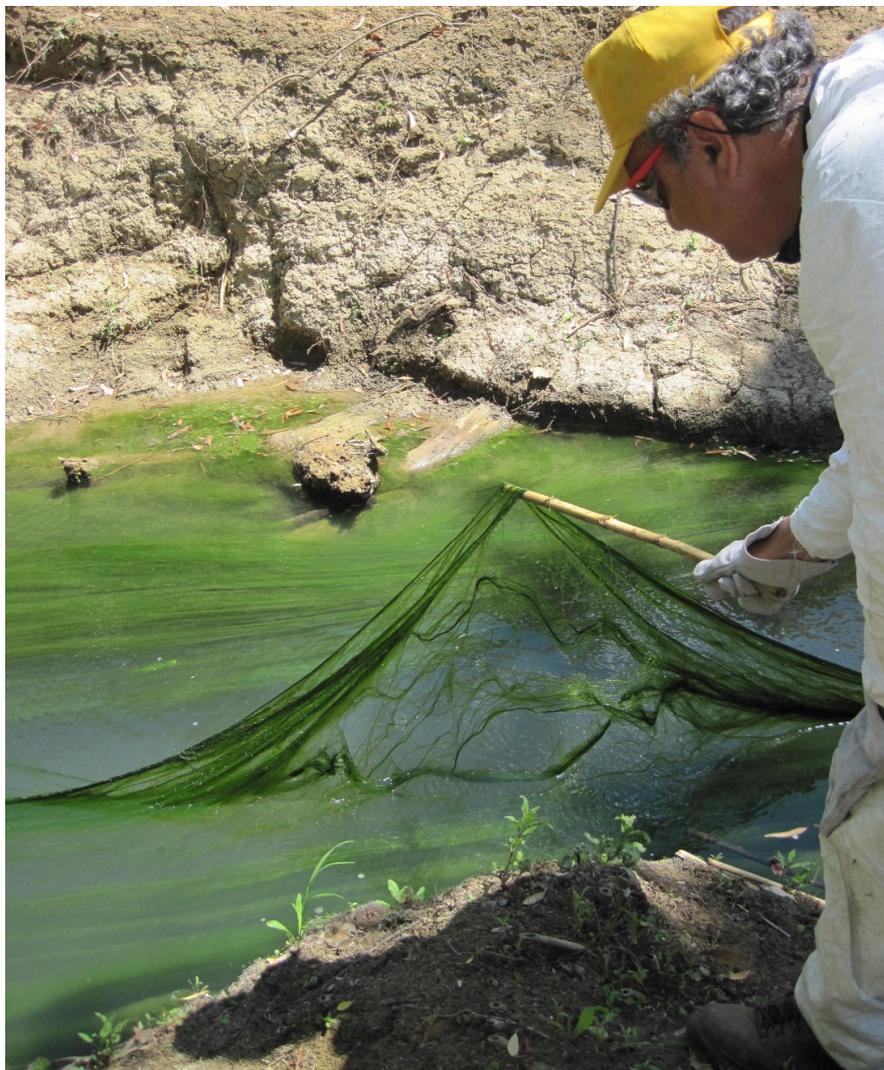
Figura 19: Vallone Desisa - copertura algale

sono analizzabili a causa dell'eccessiva presenza di particolato in acqua e sul substrato duro. Nel 2019 su tutti e tre i CI sono stati analizzati gli elementi fisico-chimici e chimici a supporto dello stato ecologico (LIMeco e tab. 1/B del D.Lgs. 172/2015) e, trimestralmente, sono stati ricercati gli inquinanti dell'elenco di priorità (tab. 1/a del D.Lgs. 172/2015) per lo stato chimico. Pertanto, i risultati di seguito riportati riguardano i dati 2014 per gli EQB e 2019 per i restanti elementi id qualità.

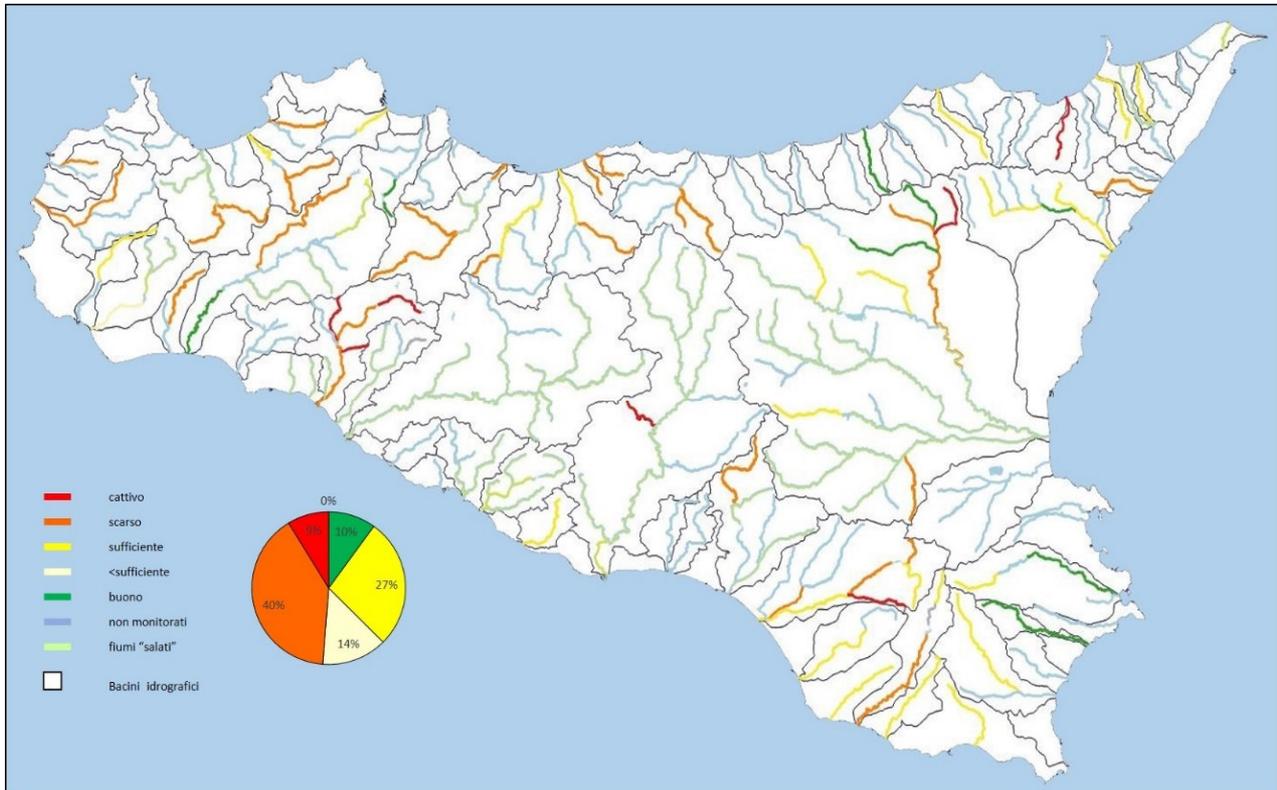
Figura 49: Stato ecologico dei corpi idrici fluviali siciliani. Dati 2014-2019

Dall'analisi complessiva dei dati emerge che nessuno dei corpi idrici monitorati nel periodo 2014-2019 raggiunge lo stato ecologico elevato e solo il 10% ha uno stato buono. Il 90%, quindi, dei corpi idrici fluviali ha uno stato inferiore a buono derivato per la maggior parte (76%) da dati di monitoraggio. Di questi ben il 40% è in qualità scarsa ed il 9% addirittura cattiva.

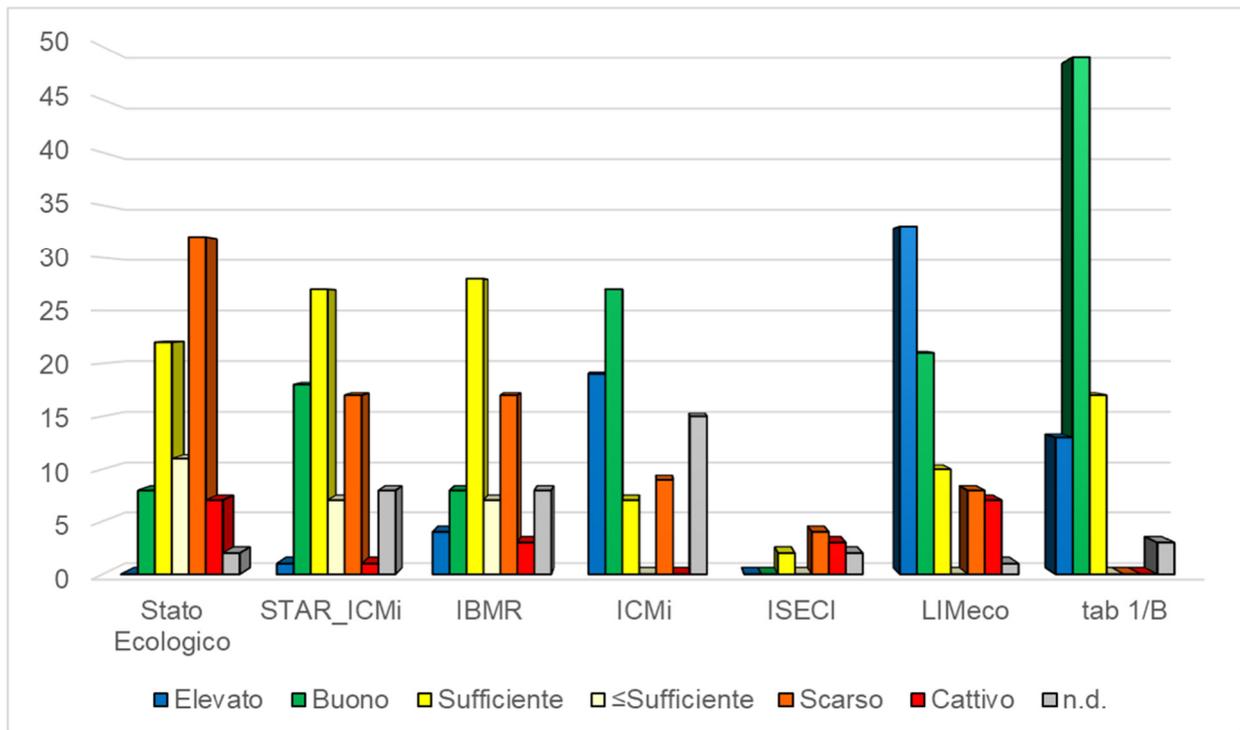
Figura 50: Livelli di qualità dello stato ecologico, EQB, LIMeco e tabella 1/B (dati 2014-2019)

Dal punto di vista degli elementi fisico-chimici a supporto, si nota che nel 32% dei casi il LIMeco è apparso inferiore a buono, risultando determinante per la valutazione del corpo idrico, essendo per il 13% sufficiente, il 10% scarso e il 9% cattivo.

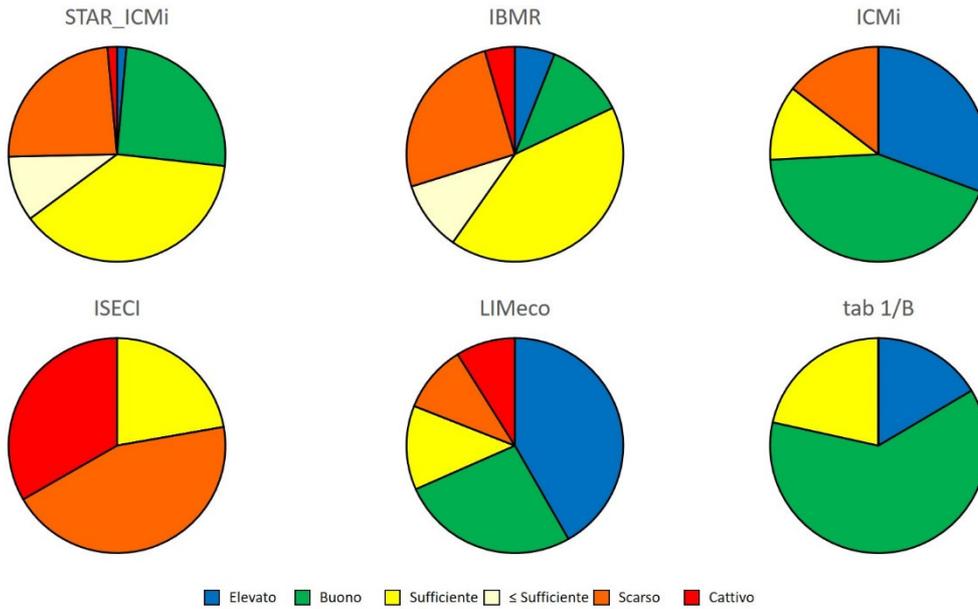
Figura 51: Incidenza dei diversi livelli di qualità degli EQB, LIMeco e tabella 1/B (dati 2014-2019)

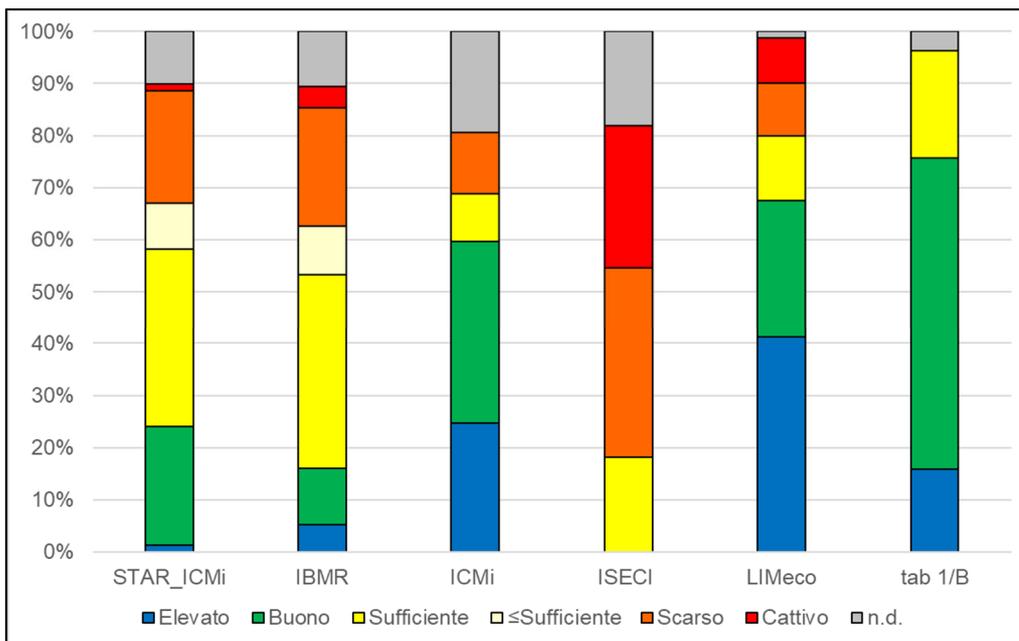
Figura 52: Incidenza dei diversi livelli di qualità degli EQB, LIMeco e tabella 1/B (dati 2014-2019)

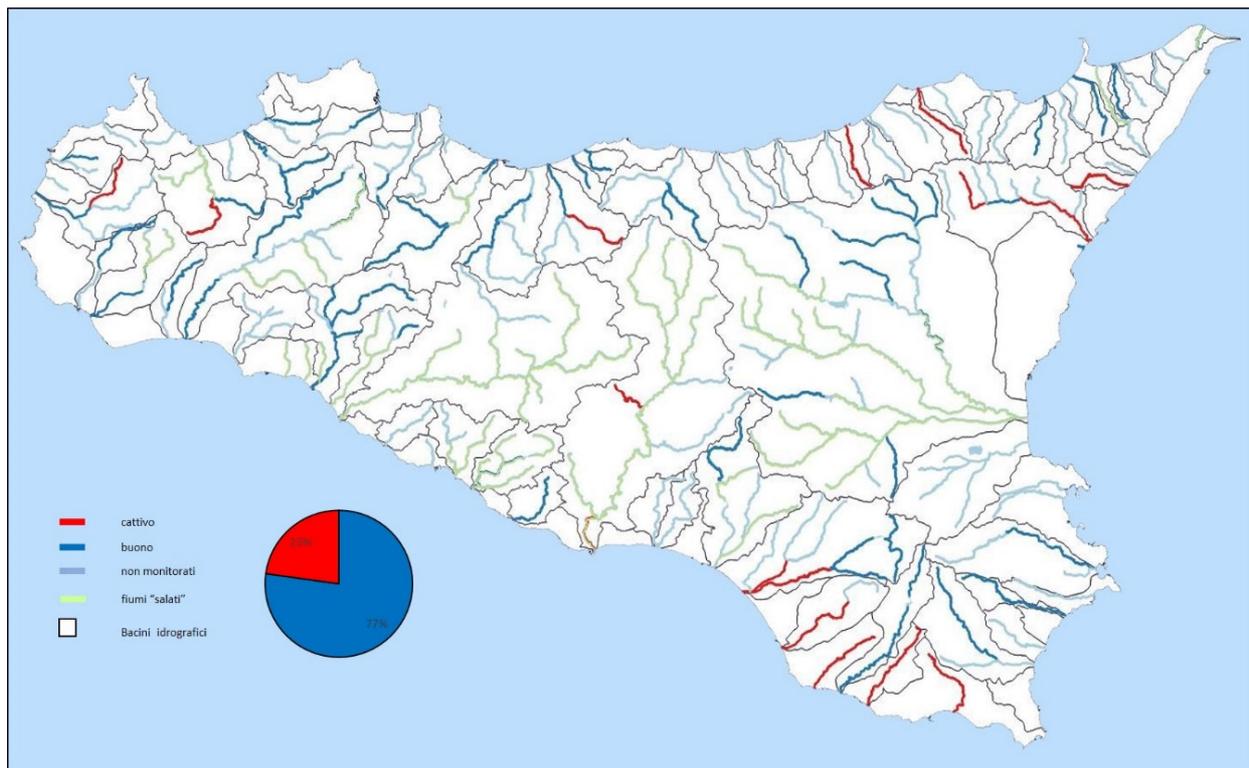
Figura 53: Stato chimico dei corpi idrici fluviali siciliani. Dati 2014-2019

La maggior parte dei superamenti sono dovuti ad elevate concentrazioni di metalli (cadmio, mercurio, nichel e piombo), ma anche per lo stato chimico, qualche superamento è stato registrato per sostanze fitosanitarie.
